Sammanfattande bedömning av avvikelser från FSC-standard för skogsbruket vid avverkning av ett skogsområde norr om Bondsjöhöjden

Området består av ett tätortsnära skogsområde norr och väster om bostadsområdet Bondsjön i Härnösand.

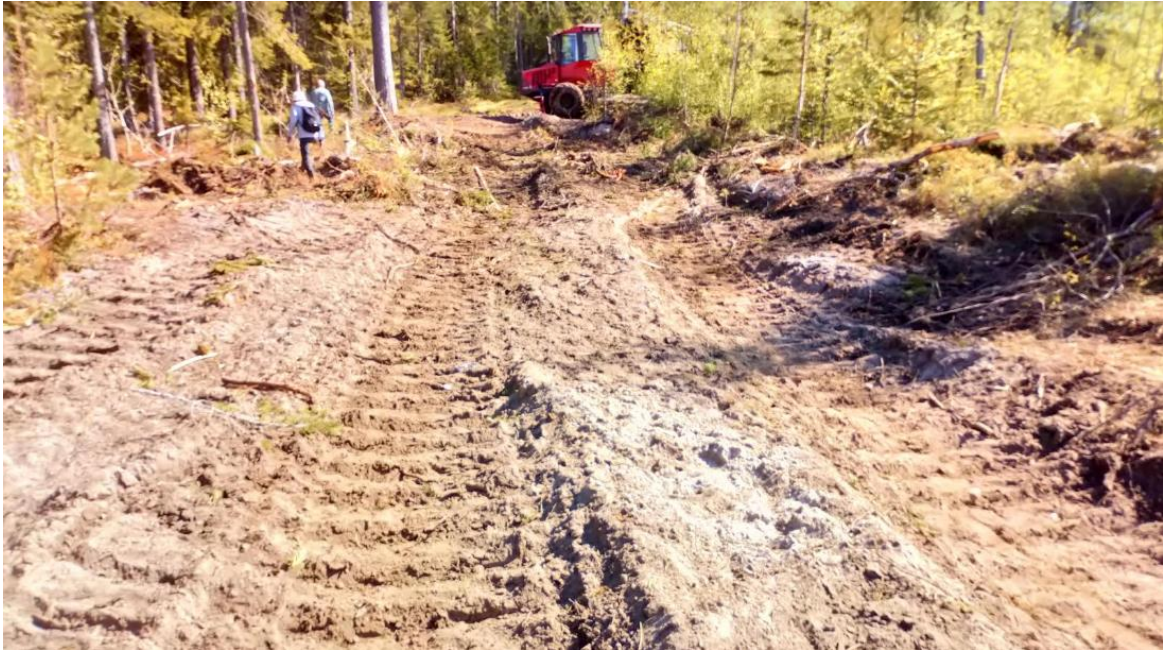
Flera av stigarna i området har omfattande körskador. Stigarna har använts som körvägar även om markförhållandena inneburit att stigarna i stort sett blivit oframkomliga.

Sönderkörd vandringsstig där många från Bondsjöhöjden tar sina dagliga promenader.

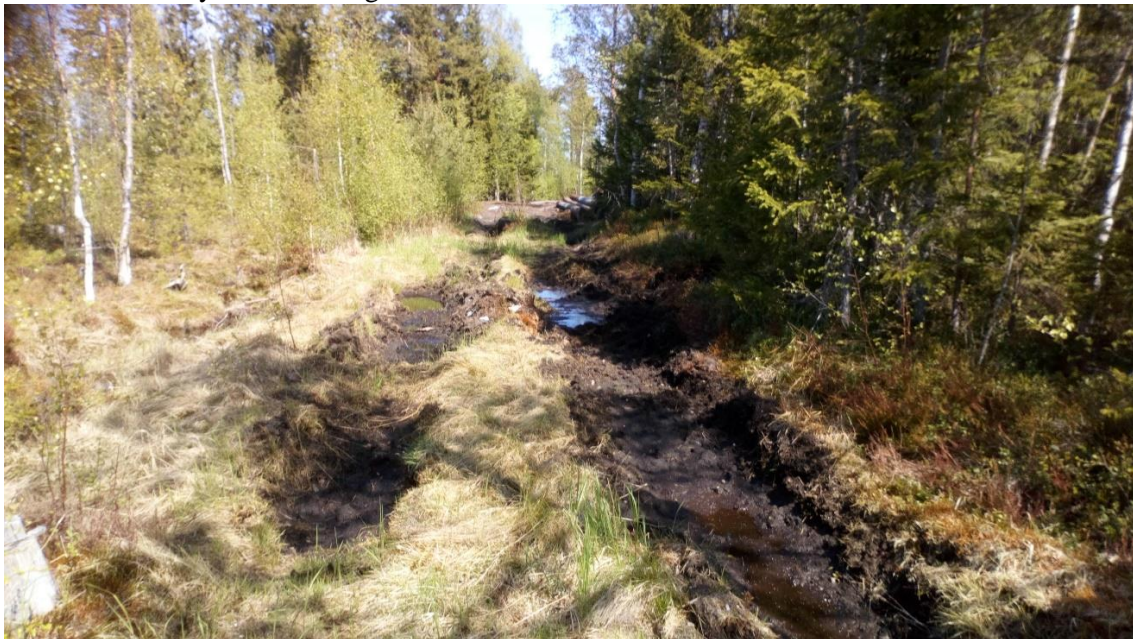
I samband med planarbetet för den östra delen av området gjordes en inventering som visade att vanlig groda leker i och strax utanför östra delen av detaljplaneområdet. Vanlig groda är upptagen i artskyddsförordningens 6 §, vilket innebär att det är förbjudet att döda, skada, fånga eller på annat sätt samla in exemplar, samt att ta bort eller skada ägg, rom eller larver både under anläggningsarbetet och när exploateringen av området är klart. Den stig där grodor observerats har körts sönder på ett sätt som strider mot artskyddsförordningen

Sönderkörd stig vid vilken grodor observerats.

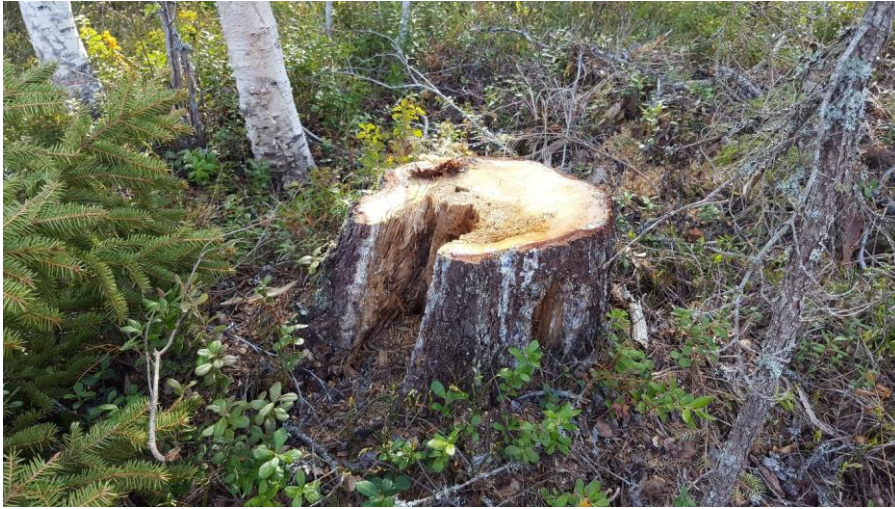
Nära hotade arter som järpe och spillkråka har funnits i området men avverkningen har förstört deras livsmiljö.

Spår efter spillkråkans födosök.

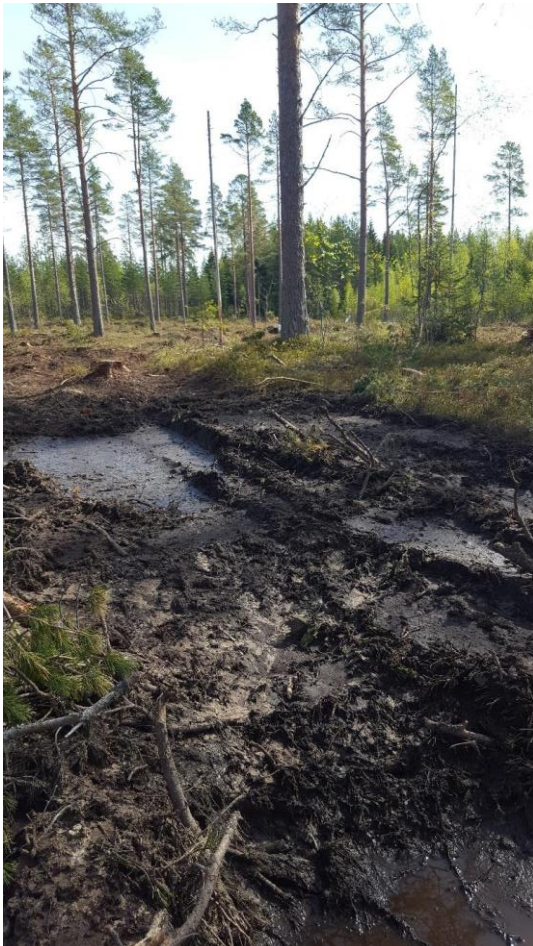
I detta område fanns innan avverkning ett område där Järpen gärna vistades

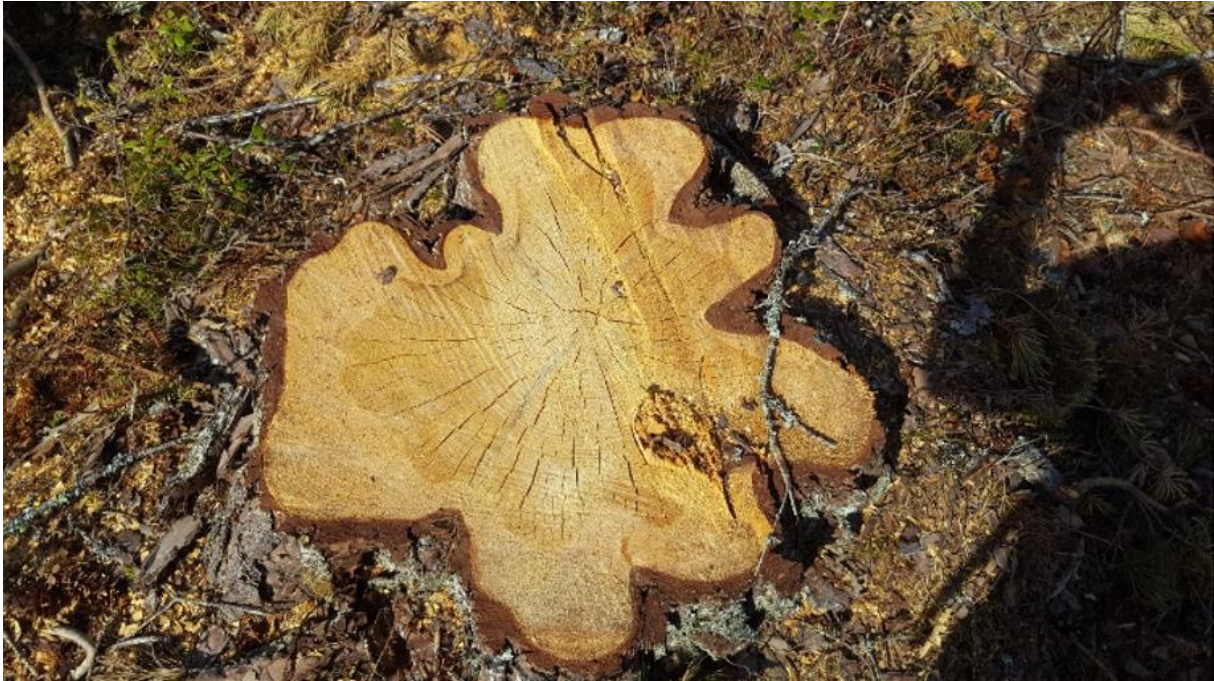
Inom området har det avverkats tallar med en ålder upp till 150 år och granar upp till 125 år. I skogarna kring Härnösand är det en aktningsvärd ålder.

Ett exempel på naturvärdestall med en ålder på 130-150 år.

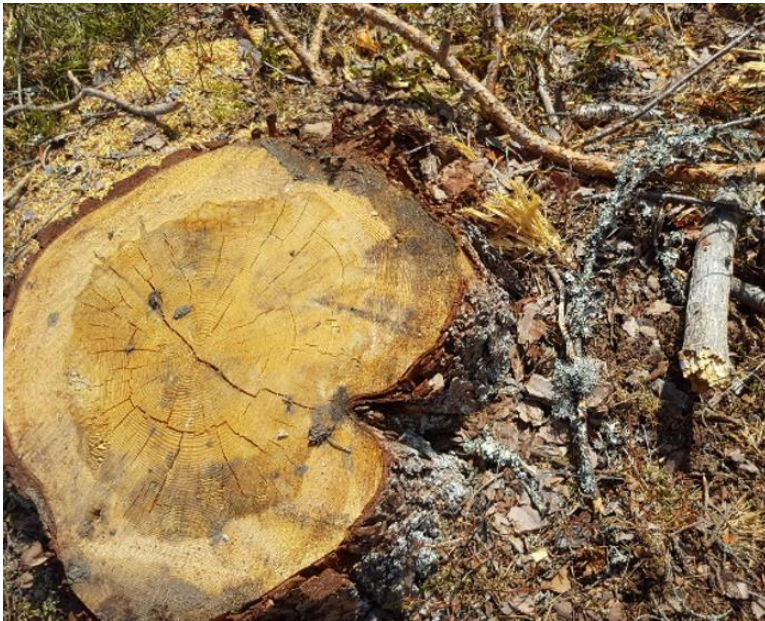
Granstubbe efter en gran på ca 125 år.

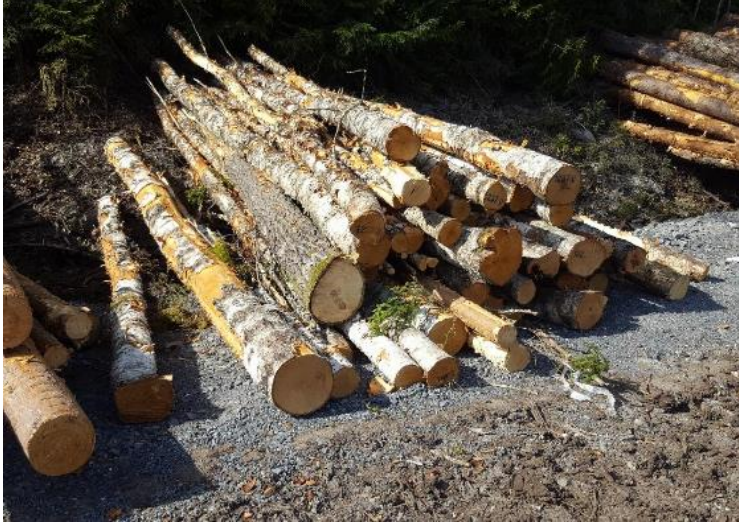
Få större lövträd har sparats inom avverkningsområdet. Många björkar och även grövre rönn har använts för att risa vid dålig bärighet. Övriga lövträd har körts ut från området.

Bland lövträden som avverkats finns stora aspar (gråa stammen till vänster).

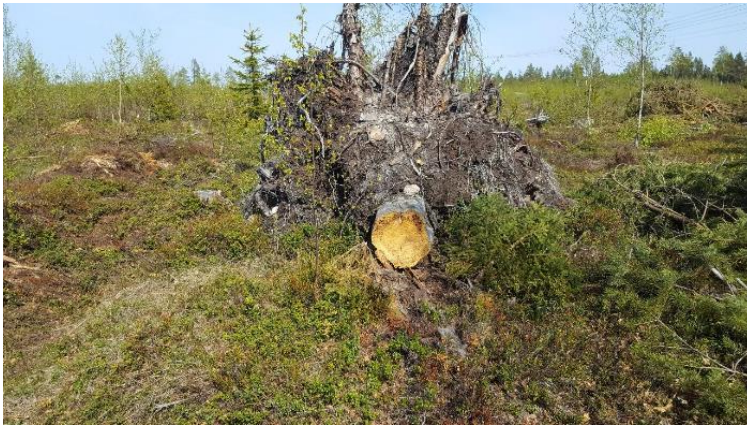
Avvikelse från FSC-standarden: 6.6.11 Högstubbar, lågor och andra träd som varit döda längre tid än ett år lämnas. Skogliga åtgärder utförs så att skador på död ved minimeras.

Ett stort dött träd har sågats av från sin rot och fraktats bort.

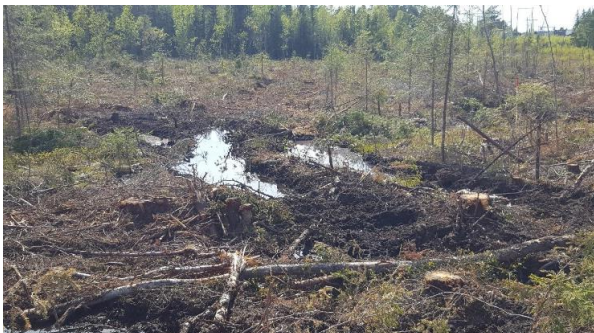
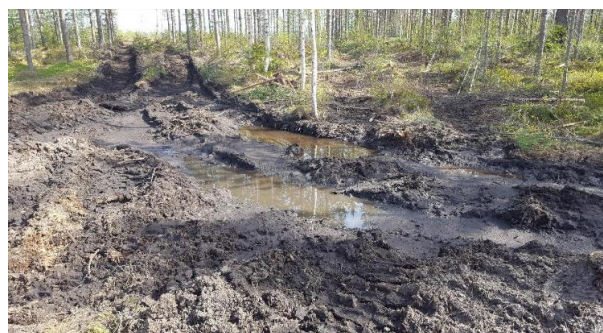
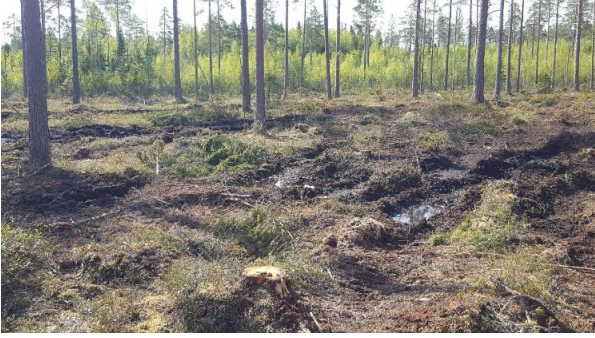
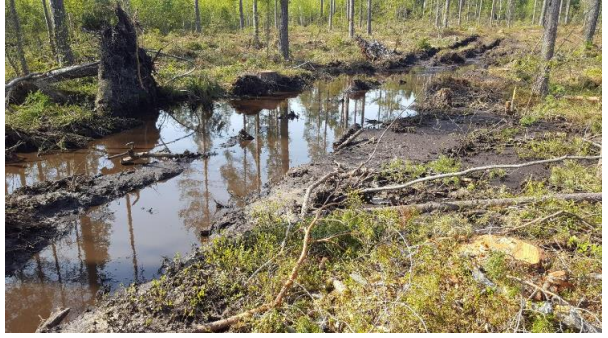
Avvikelse från FSC-standarden: 6.7.3 Körskador uppkommer inte i kantzoner och 6.7.6 Körskador förhindras vid utförande av skogsbruksåtgärder.

Bottenskiktet i skogen utgörs till stor del av vitmossa, glest ris och med inslag av björnmossa och fräken, tecken på att marken är fuktig/blöt vilket även framgår av markfuktighetskartor. Ingen hänsyn har tagits till detta med omfattande körskador som följd.
